# **MONITORAMENTO DA QUALIDADE DA ÁGUA EM MICROBACIAS HIDROGRÁFICAS**

**Eng<sup>o</sup> Agr<sup>o</sup> MSc. Lauro Bassi**  
**Consultor Técnico**  
**M&A – Meio Ambiente**  
**Programa *RS RURAL***

### **1.1 - Microbacia do Lajeado Ferreira – Arvorezinha, RS**

## **MICROBACIA LAJEADO FERREIRA – ARVOREZINHA, RS**

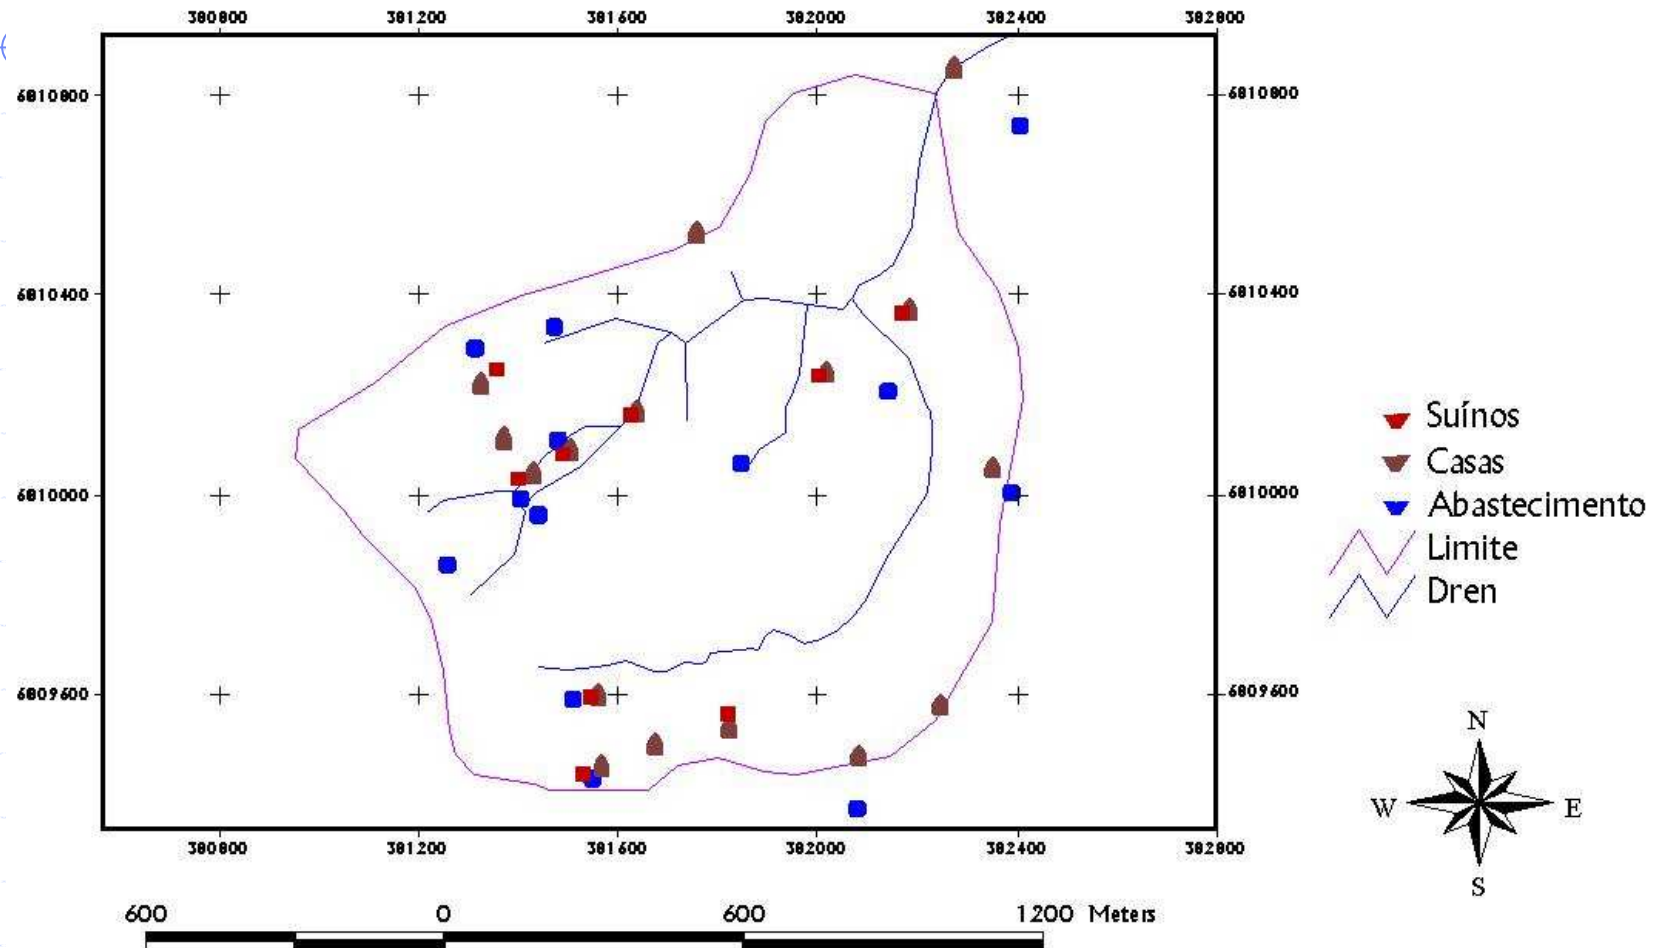
Distribuição espacial das propriedades, fontes e pocilgas

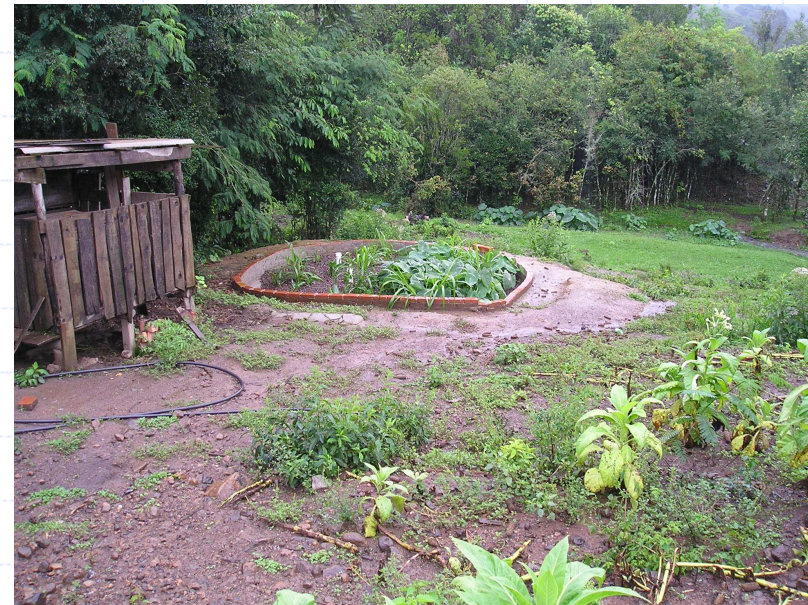
## Tratamiento efluentes com zona de raíces

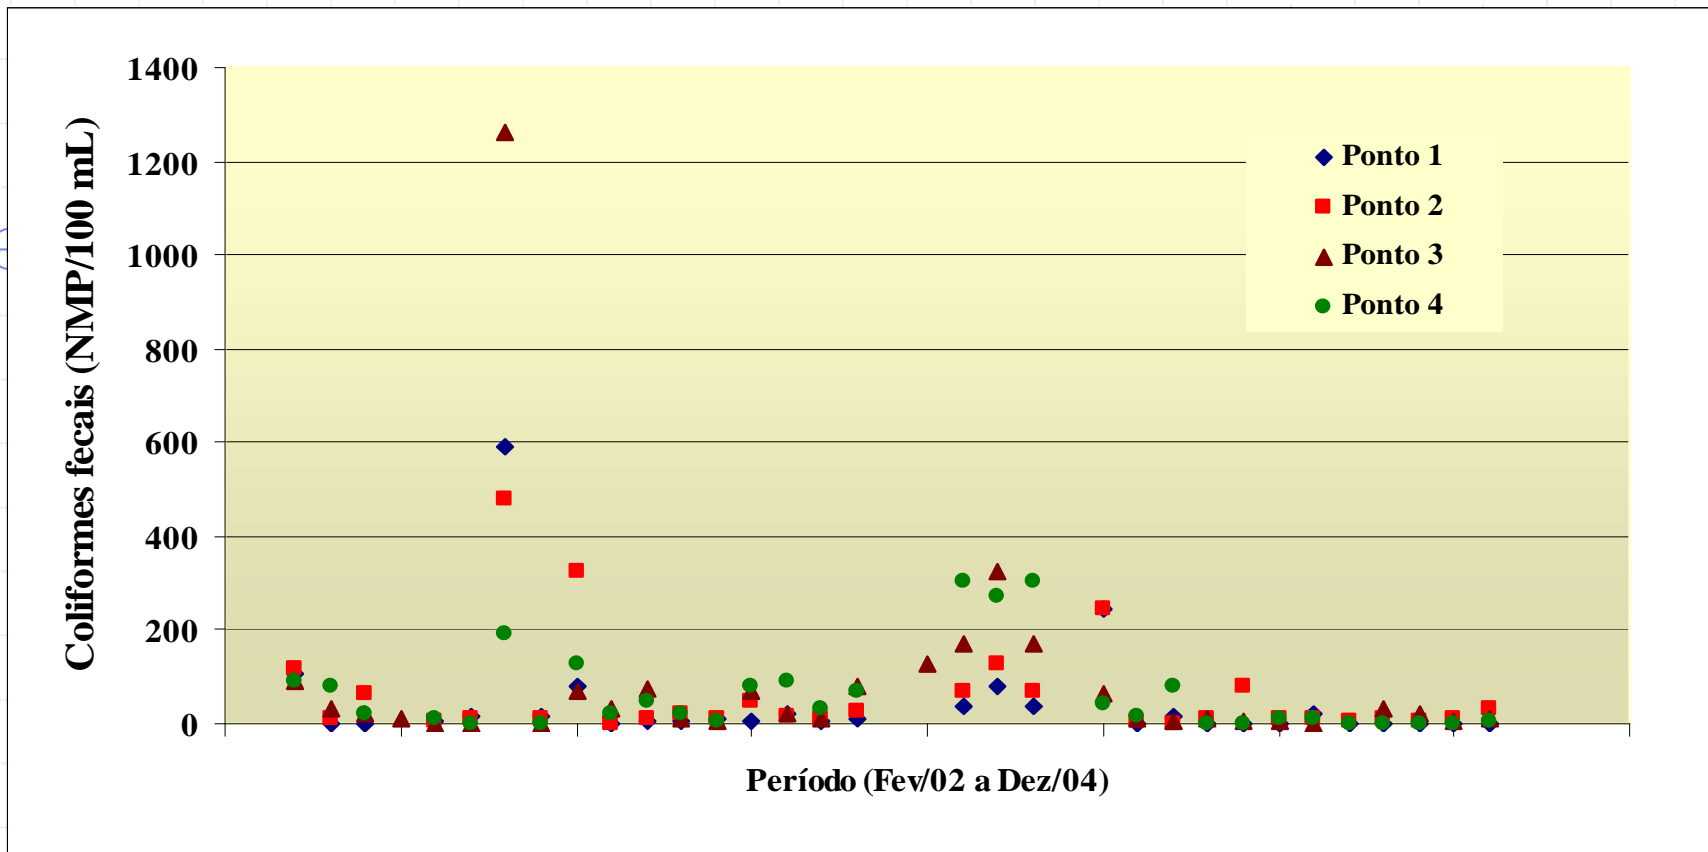
**Concentração de coliformes fecais em quatro pontos de amostragem de água no Arroio Lino - Agudo, RS (período: Fev/02 a Dez/04)**
