# MAPA DE USO E OCUPAÇÃO DO SOLO

Laboratório de Ecologia e Restauração Florestal  
 ESALQ/USP

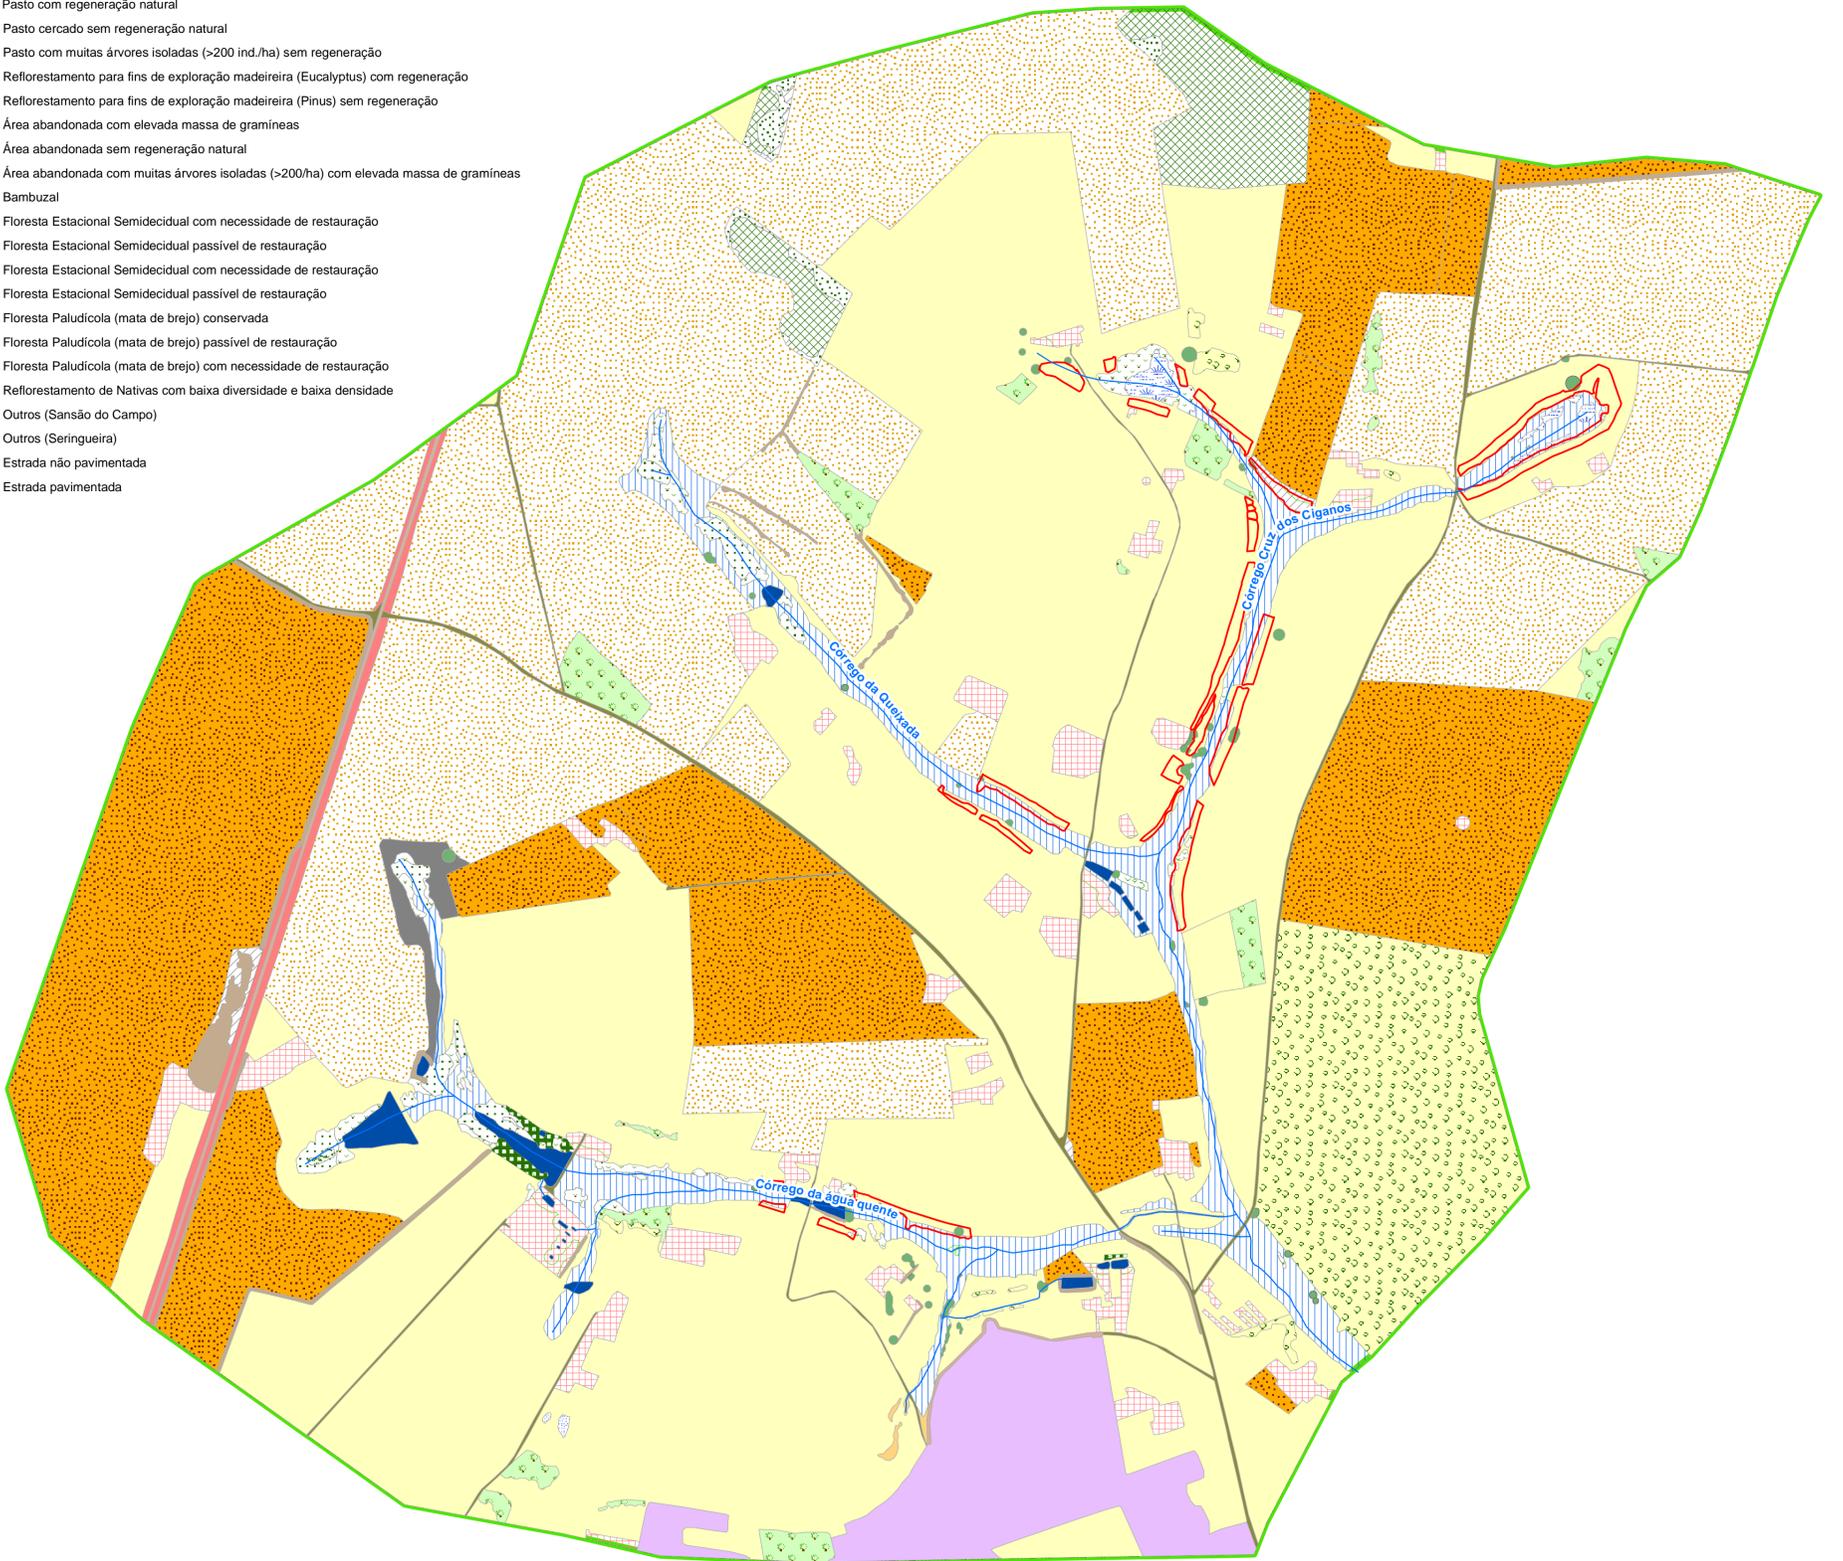
- 01, Mancha Urbana
- 02, Área rural com uso antrópico
- 03, Área de estradas
- 04, Área de represas e corpos d'água
- 07, Campo úmido antrópico originado por assoreamento com regeneração

Dados Técnicos  
 Projeção UTM - Datum SAD69  
 Meridiano Central 51° (fuso 22)

Ortofoto fonte: Ortofoto BASE Aerofotogrametria S/A  
 Ano 2006 - escala 1:30.000
