PLANO DE MANEJO ESTAÇÃO ECOLÓGICA DE SANTA MARIA

PARTE I CARACTERIZAÇÃO

ESTAÇÃO ECOLÓGICA DE SANTA MARIA

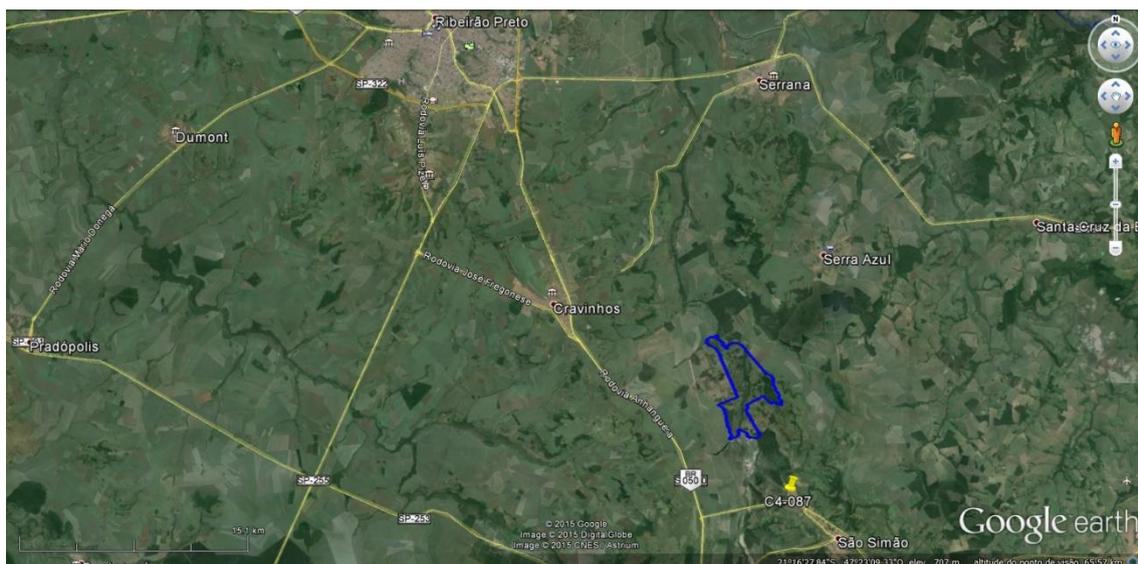
Figura 1. Imagem de satélite do Google® com a localização da E.Ec. de Santa Maria (limites em azul), e do posto pluviométrico DAEE C4-087.

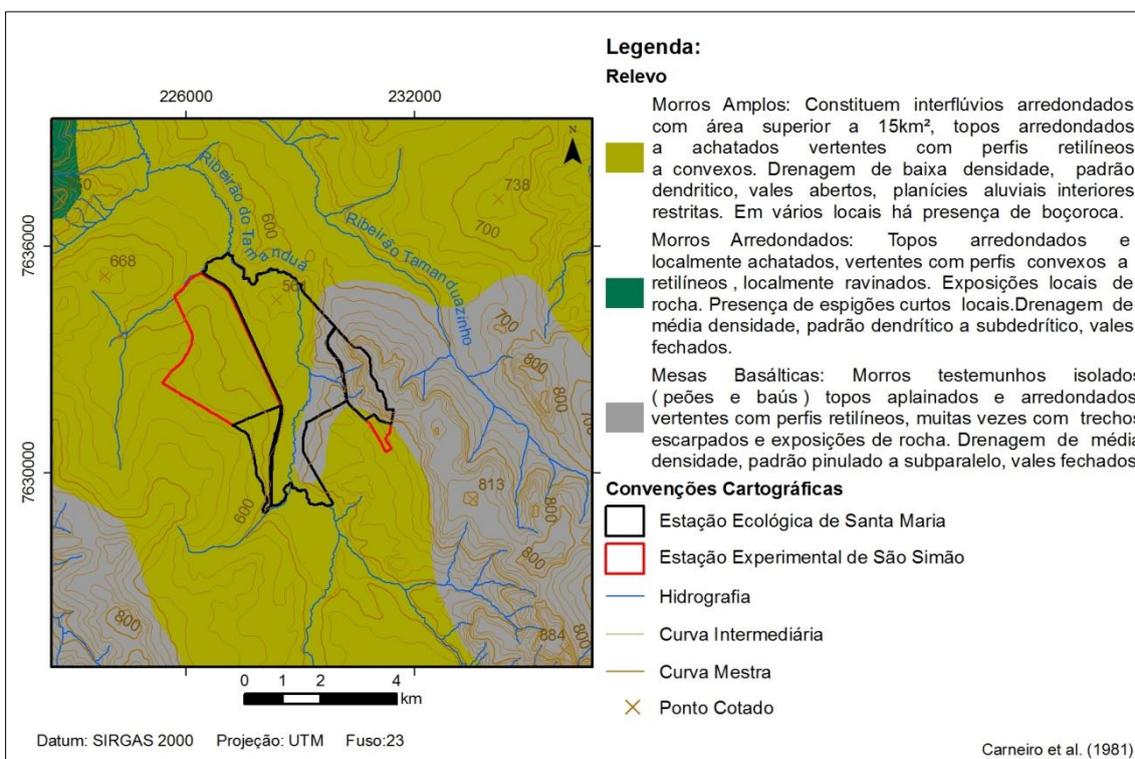
Apêndice 2.3.2B: Mapa geomorfológico segundo Carneiro et al., 1981.

No Mapa Geomorfológico do Estado de São Paulo de Ponçano et al. (1981), a área de estudo está na província das Cuestas Basálticas, umas das cinco grandes unidades do relevo paulista. Esta é caracterizada por um relevo escarpado nos limites com a Depressão Periférica, seguido por plataformas suavizadas com caimento a noroeste, em direção à calha do Rio Paraná. Os autores identificam três tipos de relevo com predomínio de dois modelados distintos: relevos de degradação em planaltos dissecados, apresentando morros amplos e relevos residuais suportados por litologias particulares, representado por mesas basálticas, além de morros arredondados (Apêndice 2.3.2B).

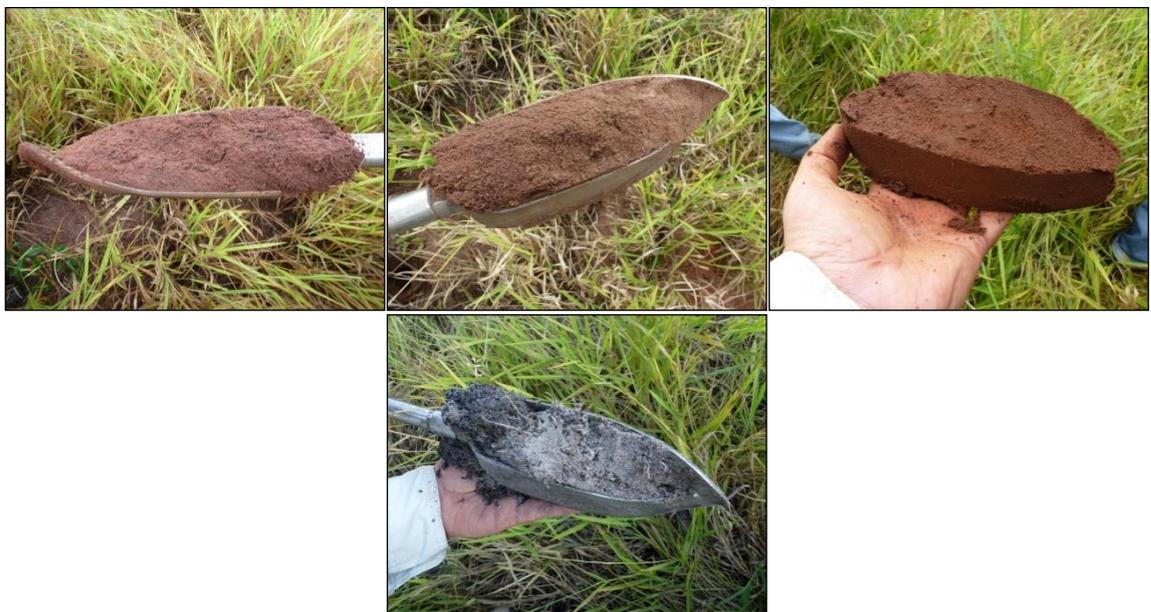
Apêndice 2.3.3K. Neossolo Quartzarênico. (A) Cor 5YR $\frac{3}{4}$ na profundidade 70cm, na baixa vertente. (B) Cor 7,5YR 4/3, profundidade 50cm, na baixa vertente. (C) Horizonte arenoso na profundidade de 70cm, terço médio a inferior de rampa. (D) Cor acinzentada do horizonte C, na baixa vertente.

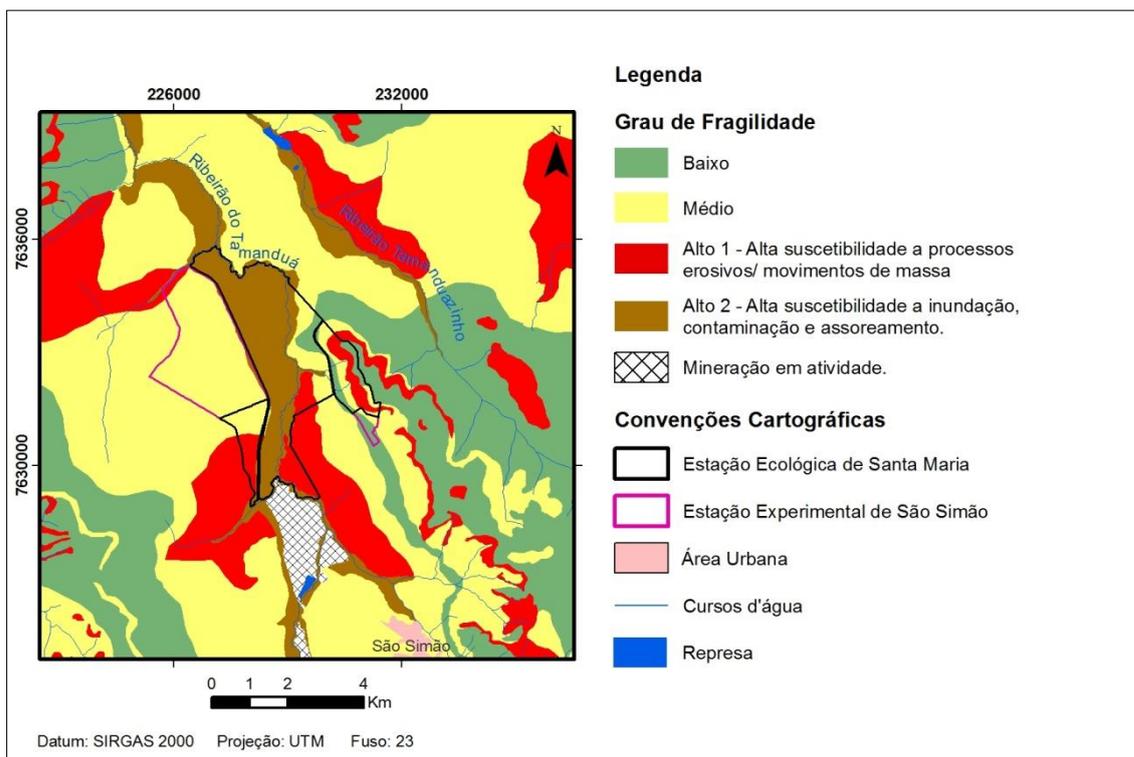
Apêndice 2.3.3Q. Grau de fragilidade dos solos.

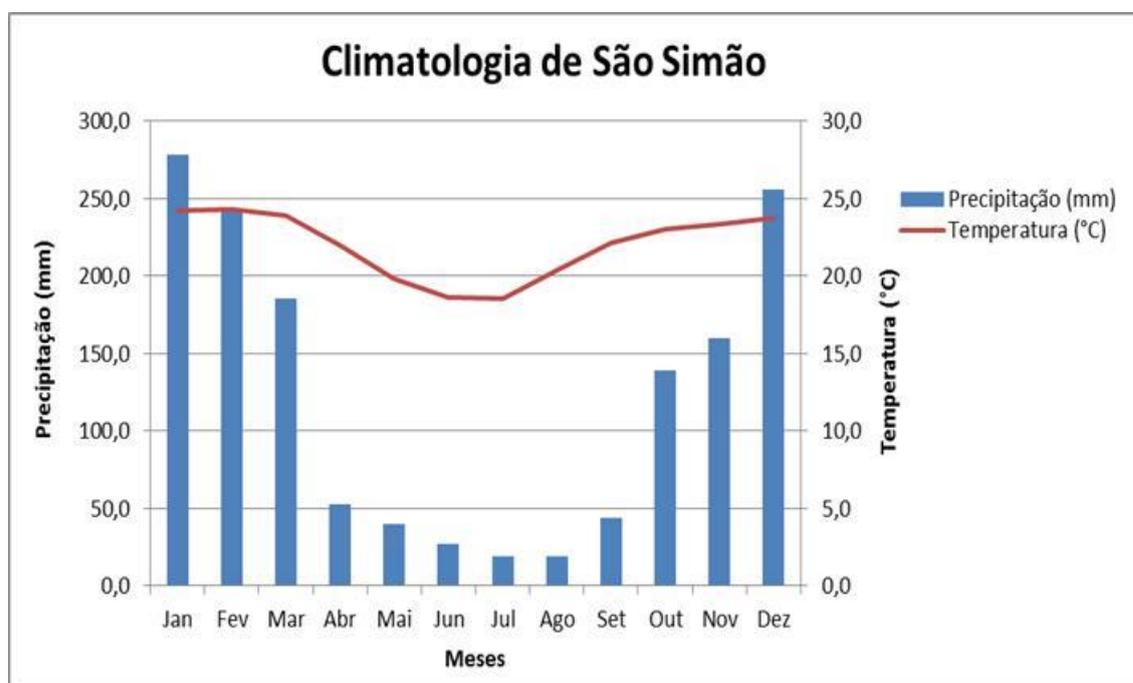
Apêndice 2.3.4A: Gráfico climatológico de São Simão segundo Rolim e Sentelhas, 2003.

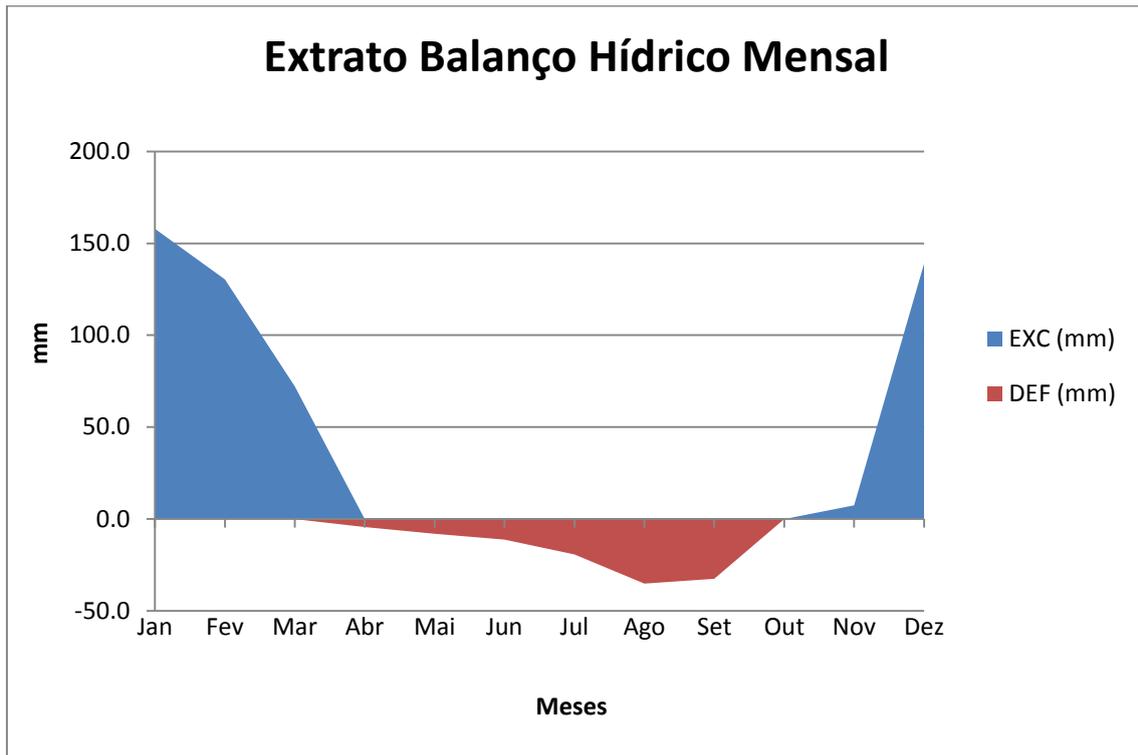
Apêndice 2.3.4C: Extrato do balanço hídrico mensal (Rolim e Sentelhas, 2003).

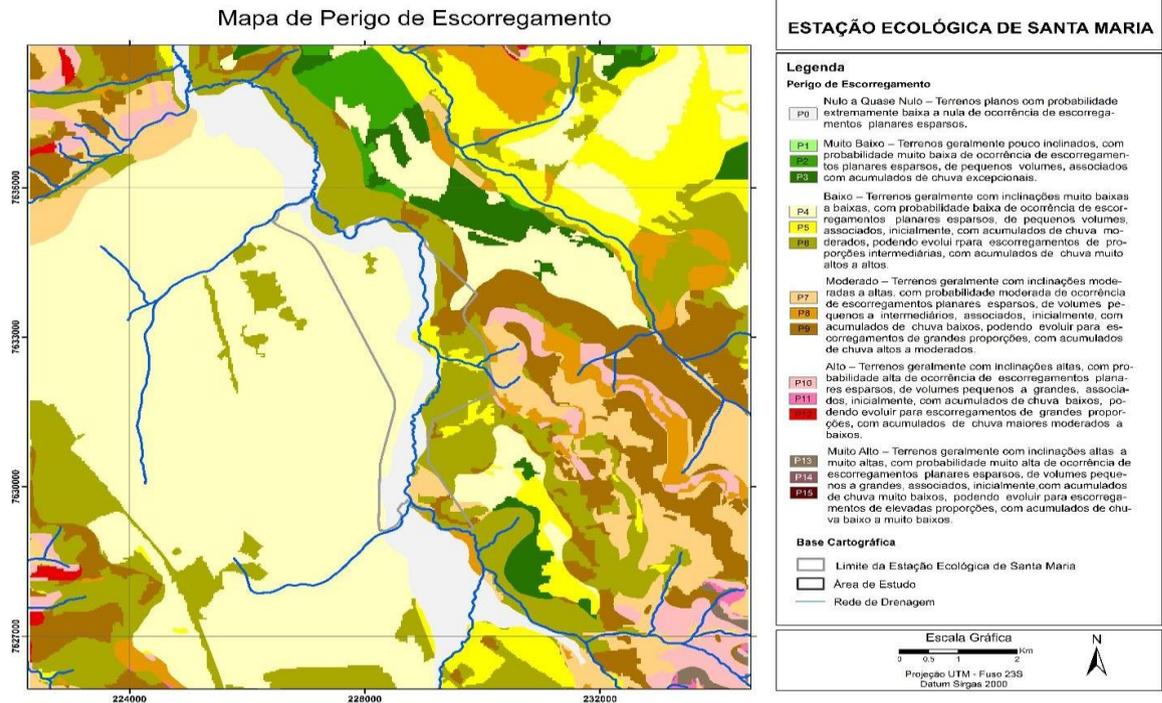
Apêndice 2.3.5A. Mapa de Perigo de Escorregamento da Estação Ecológica de Santa Maria.

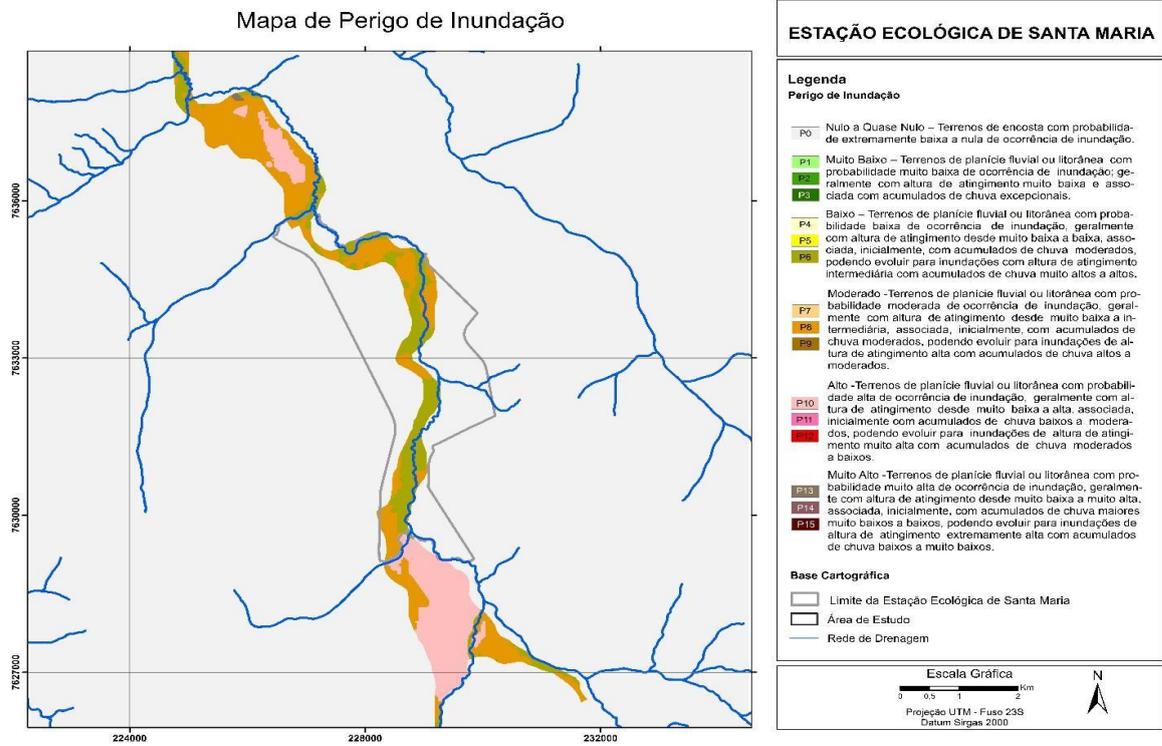
Apêndice 2.3.5B. Mapa de Perigo de Inundação da Estação Ecológica de Santa Maria.

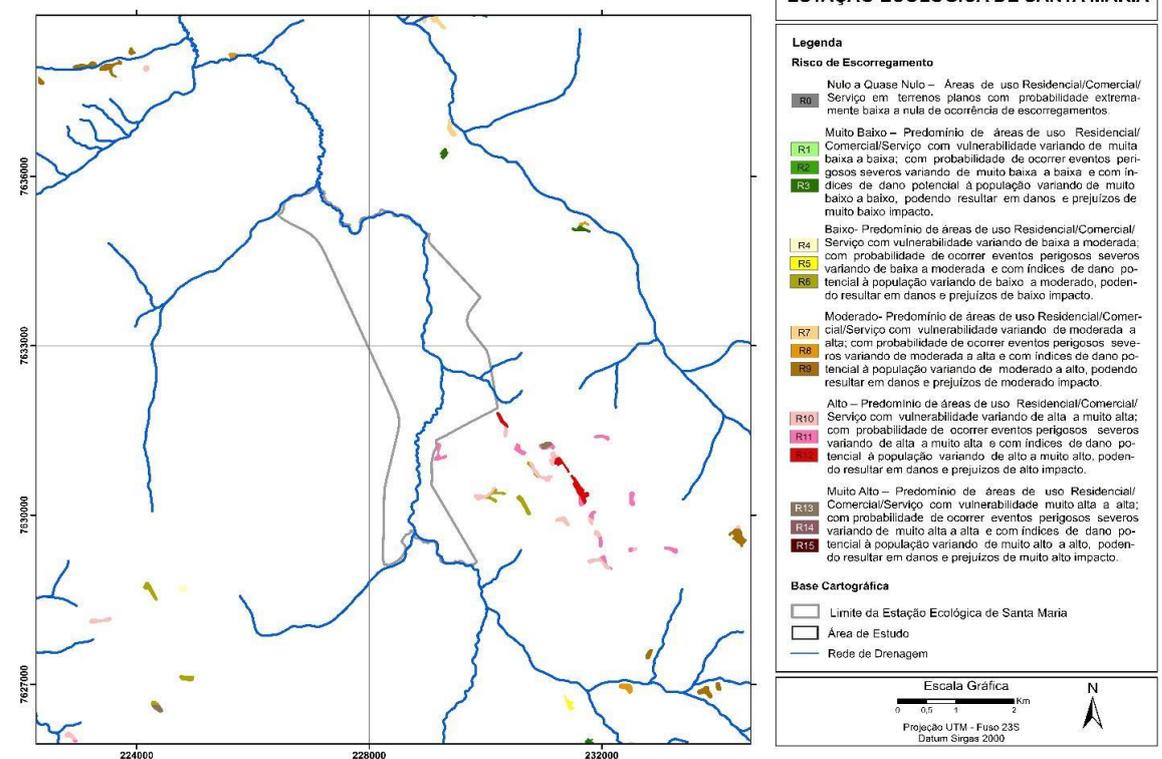
Apêndice 2.3.5D. Mapa de Risco de Escorregamento da Estação Ecológica de Santa Maria.

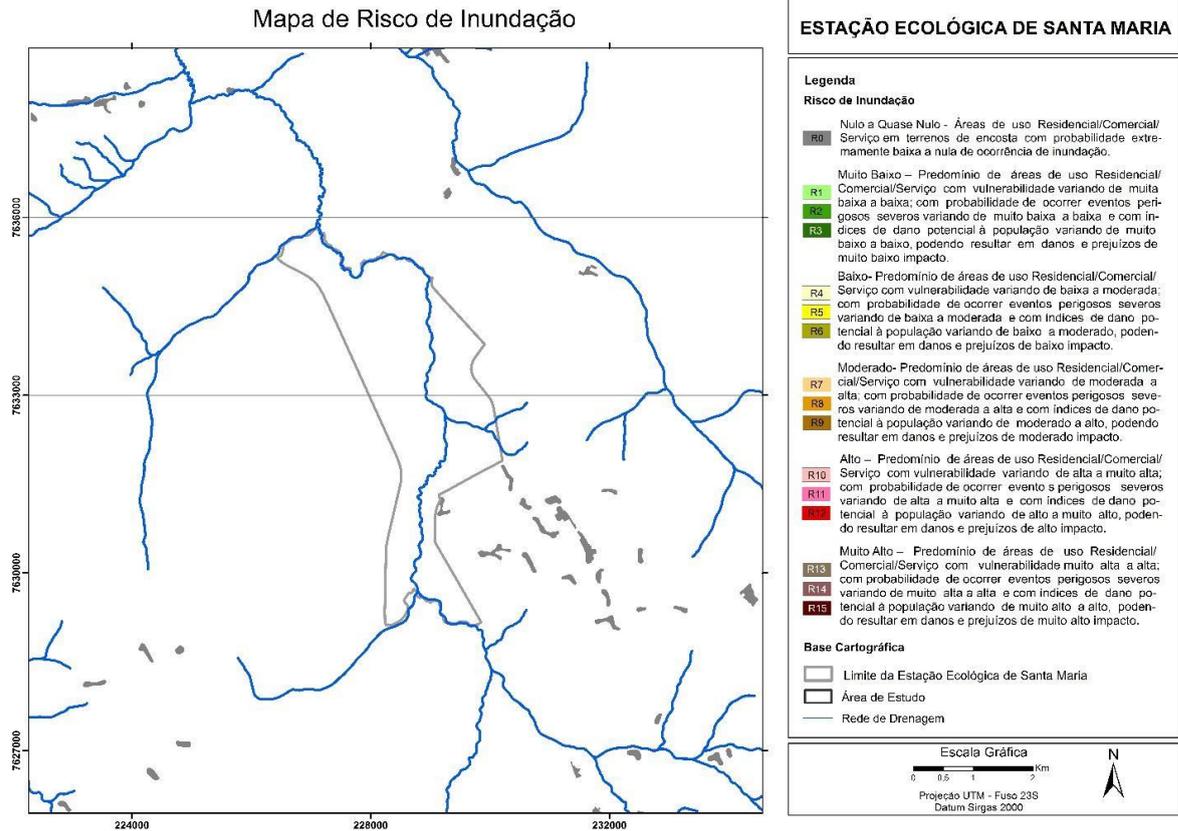
Apêndice 2.3.5E. Mapa de Risco de Inundação da Estação Ecológica de Santa Maria.

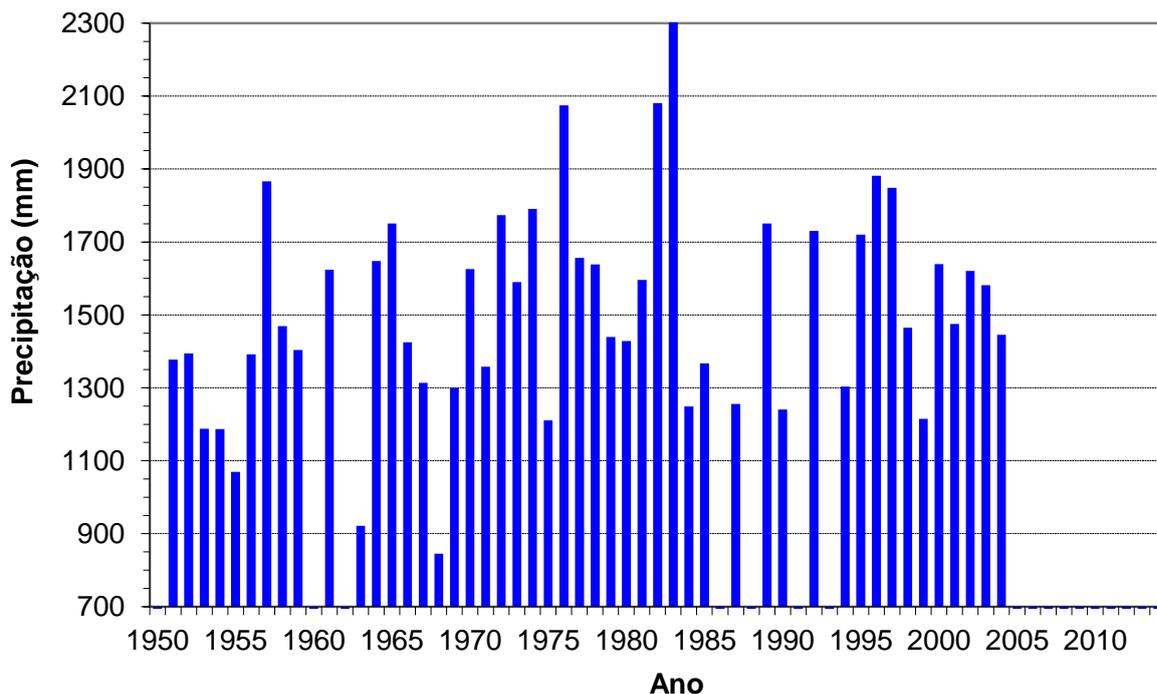
Apêndice 2.3.6.1C. Precipitação anual próxima à Estação Ecológica de Santa Maria no período de 1950 a 2014. Dados obtidos da estação pluviométrica DAEE C4-087.

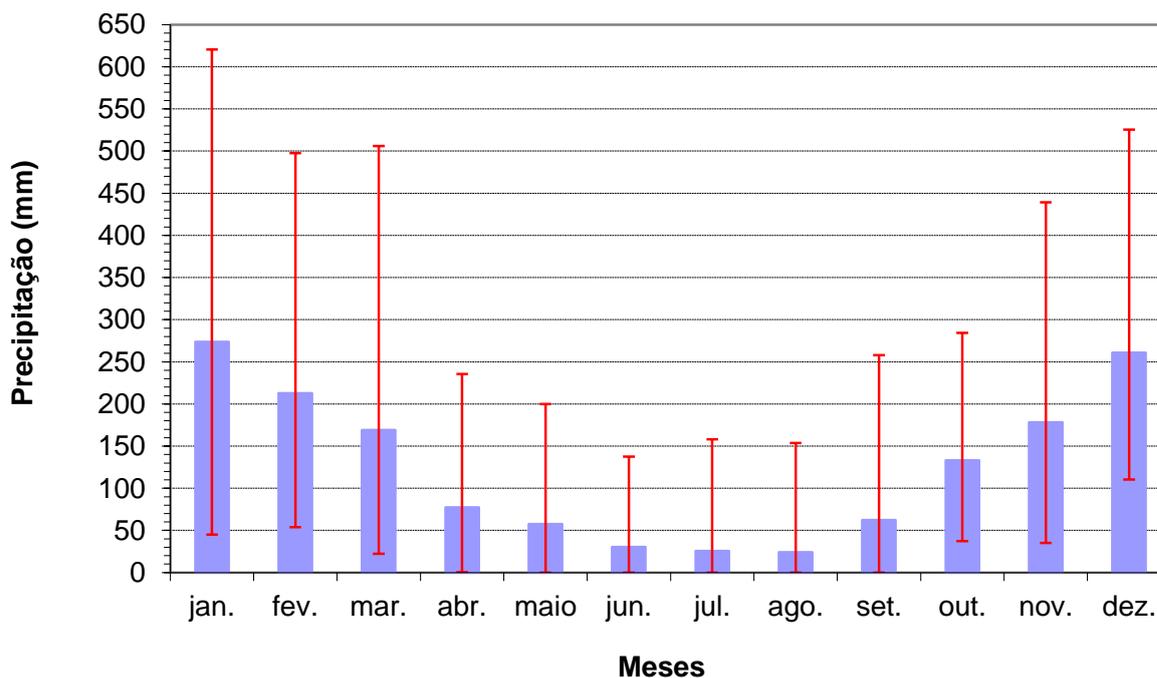
Apêndice 2.3.6.1D. Precipitação média mensal próxima à Estação Ecológica de Santa Maria e amplitude dos valores. Dados obtidos da estação pluviométrica DAEE C4-087.

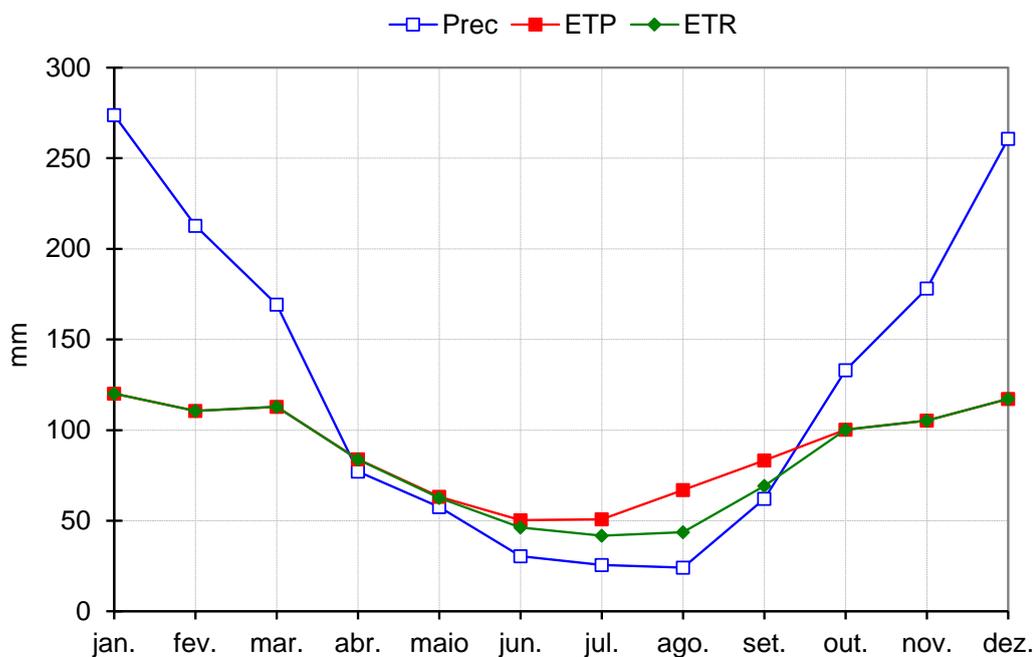
Apêndice 2.3.6.1F. Gráfico do balanço hídrico climatológico normal próximo à E. Ec. de Santa Maria.

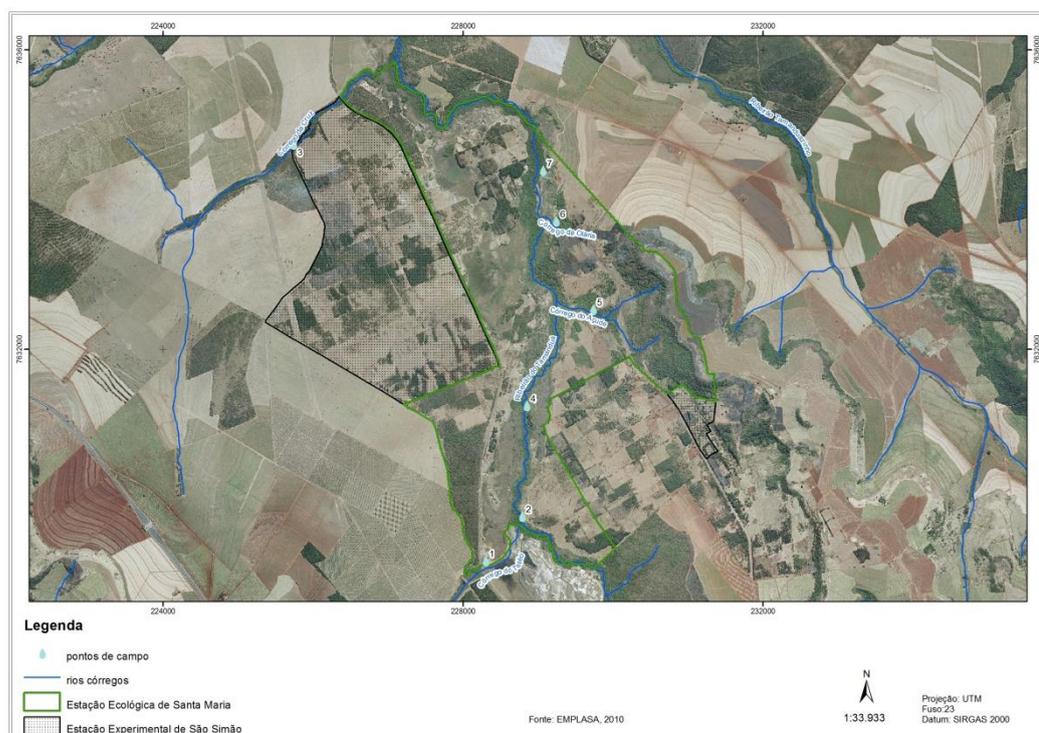
Apêndice 2.3.6.1H. Pontos de análise de água (em azul claro). As linhas em verde delimitam a Estação Ecológica de Santa Maria.

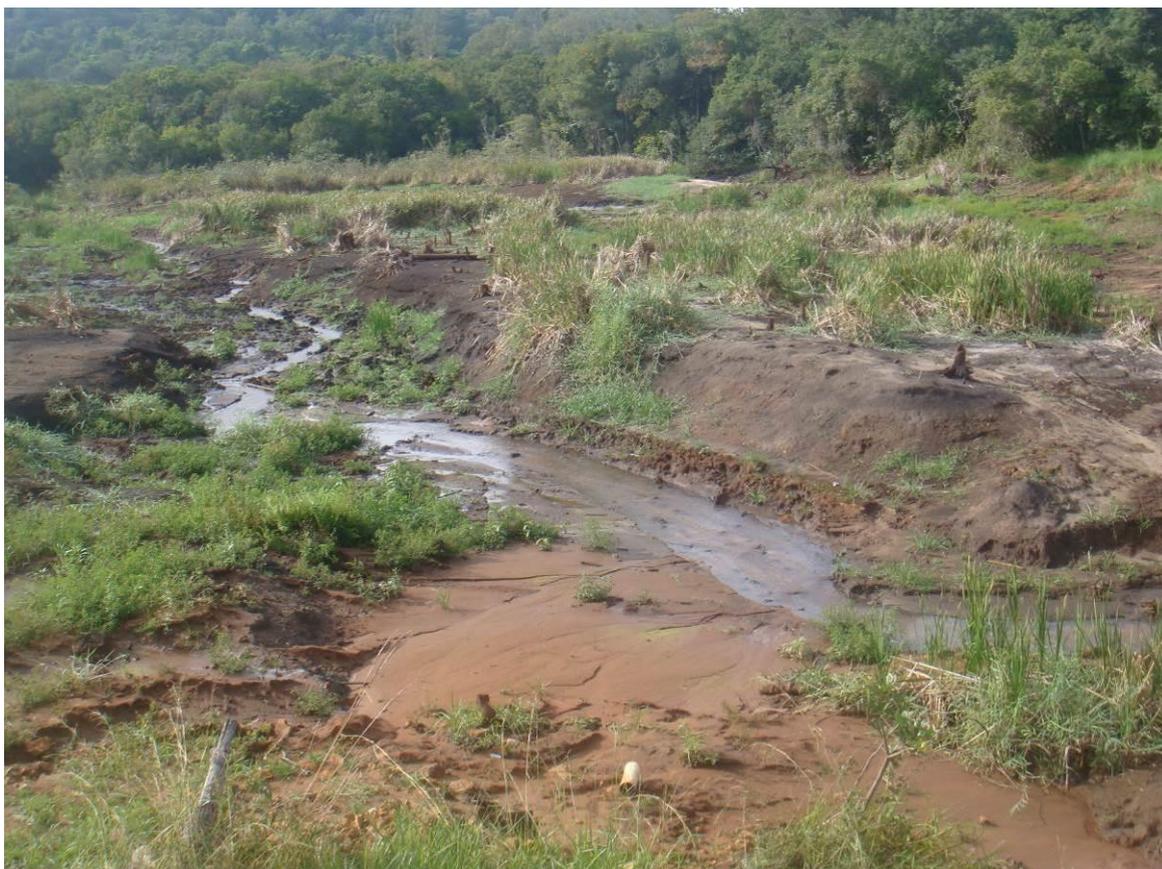
Apêndice 2.3.6.1M. Córrego do Açude (ponto 5), no local onde houve o rompimento da barragem.

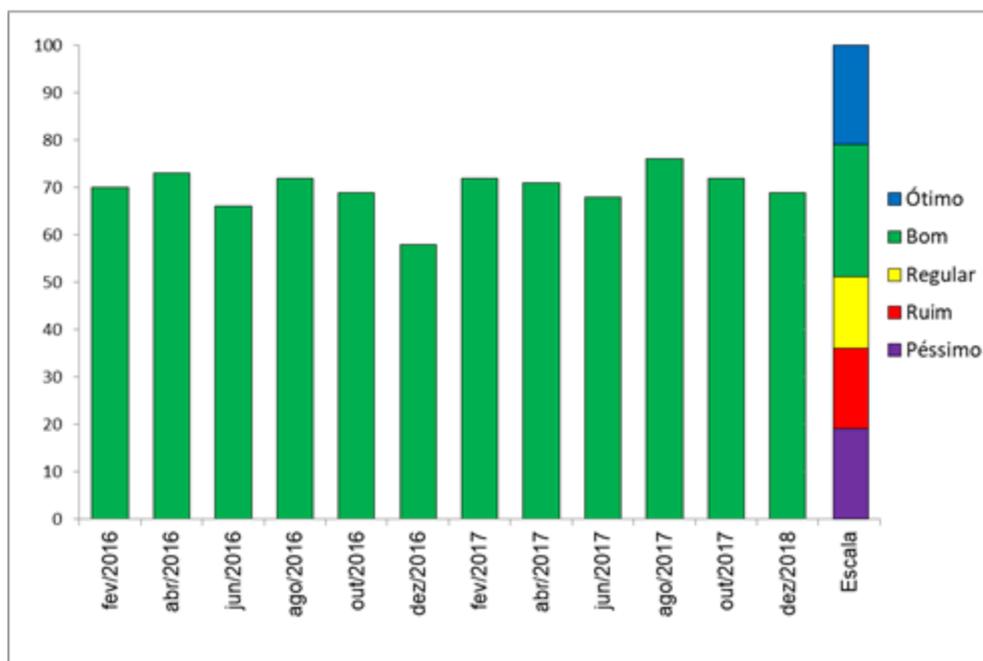
Apêndice 2.3.6.1S. Evolução do IQA no ribeirão do Tamanduá, no ponto de monitoramento CETESB TDUA02700

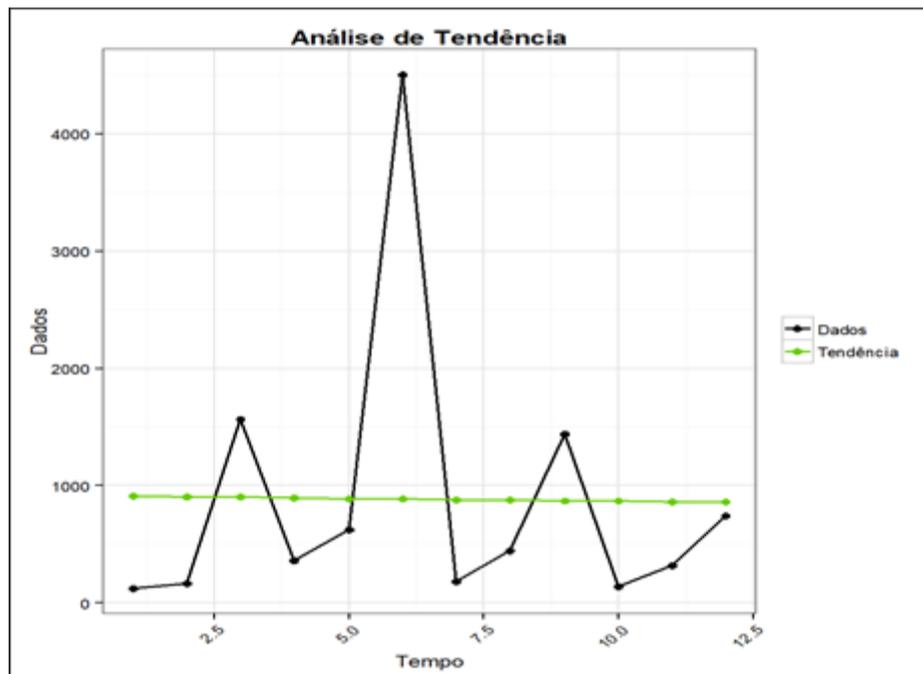
Apêndice 2.3.6.1Y. Tendência para a Escherichia coli observados no período de 2016 e 2017 no ribeirão do Tamanduá, no ponto de monitoramento CETESB TDUA02700

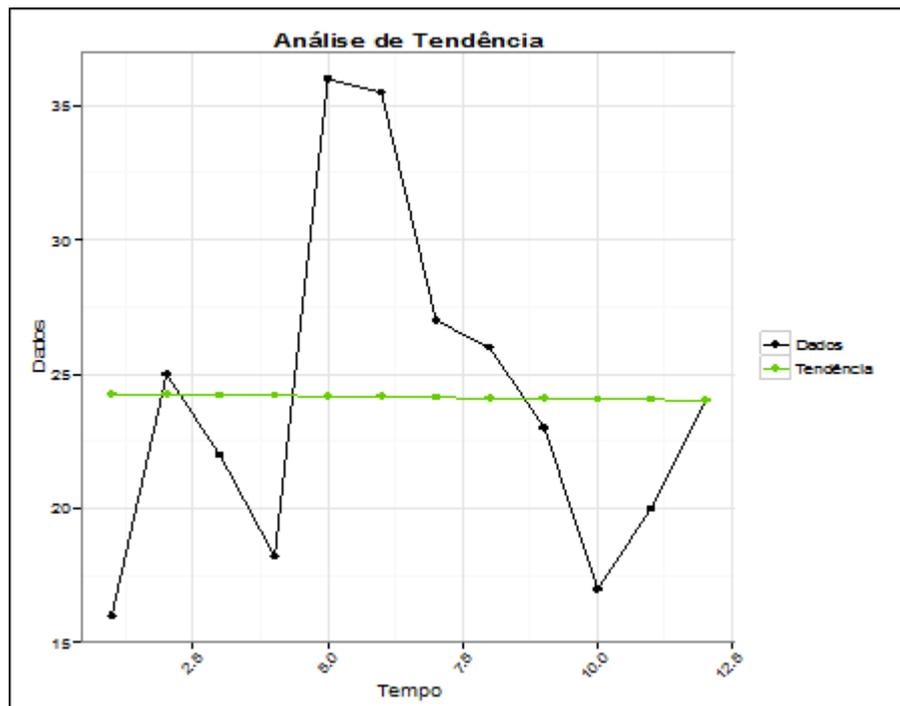
Apêndice 2.3.6.1Z1. Tendência para a turbidez observados no período de 2016 e 2017 no ribeirão do Tamanduá, no ponto de monitoramento CETESB TDUA02700

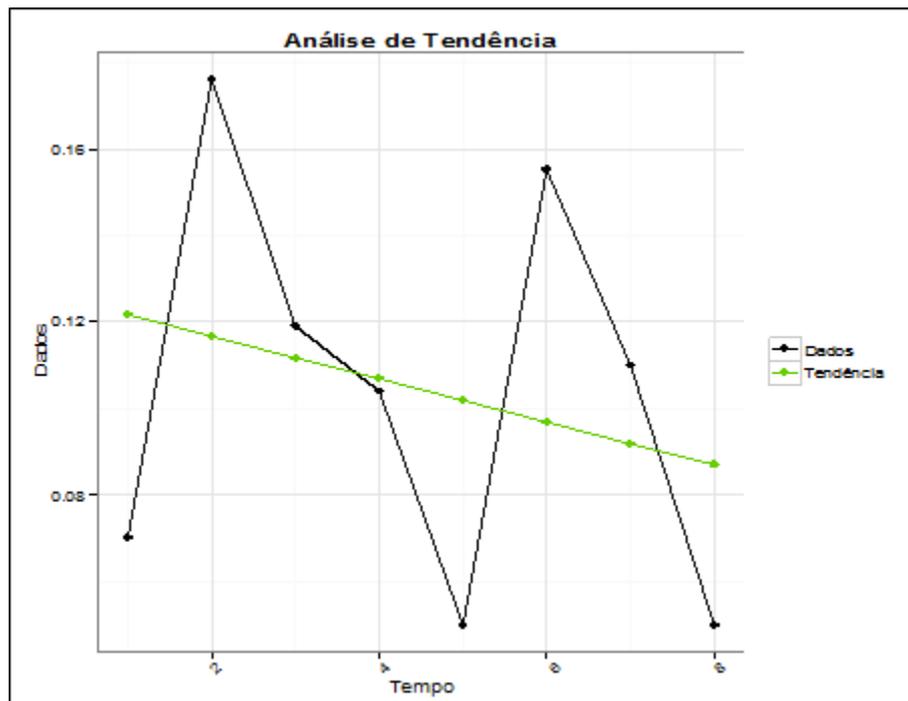
Apêndice 2.3.6.123. Tendência para o alumínio dissolvido no período de 2016 e 2017 no ribeirão do Tamanduá, no ponto de monitoramento CETESB TDUA02700

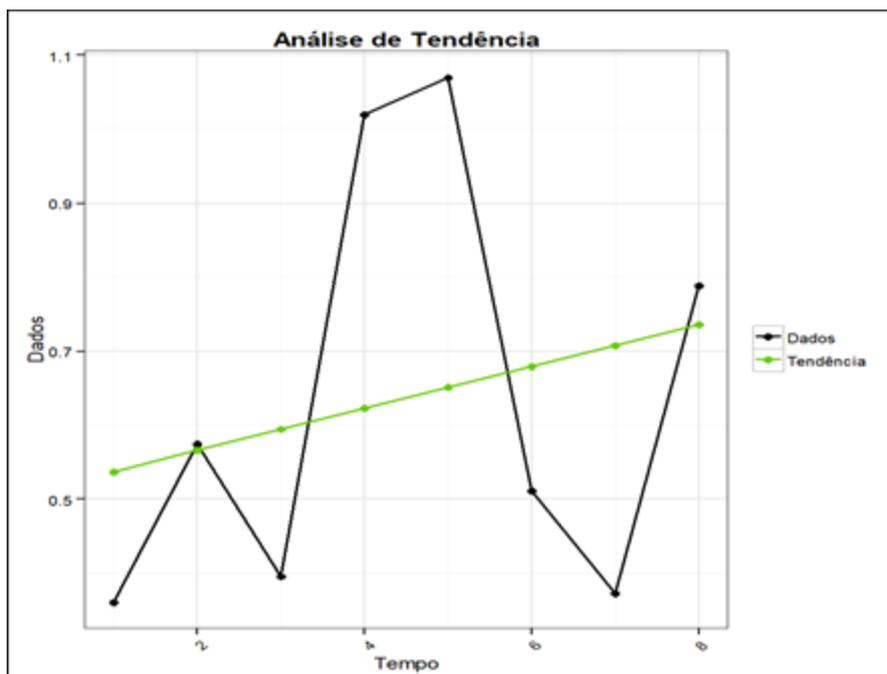
Apêndice 2.3.6.125. Tendência para o ferrp dissolvido no período de 2016 e 2017 no ribeirão do Tamanduá, no ponto de monitoramento CETESB TDUA02700

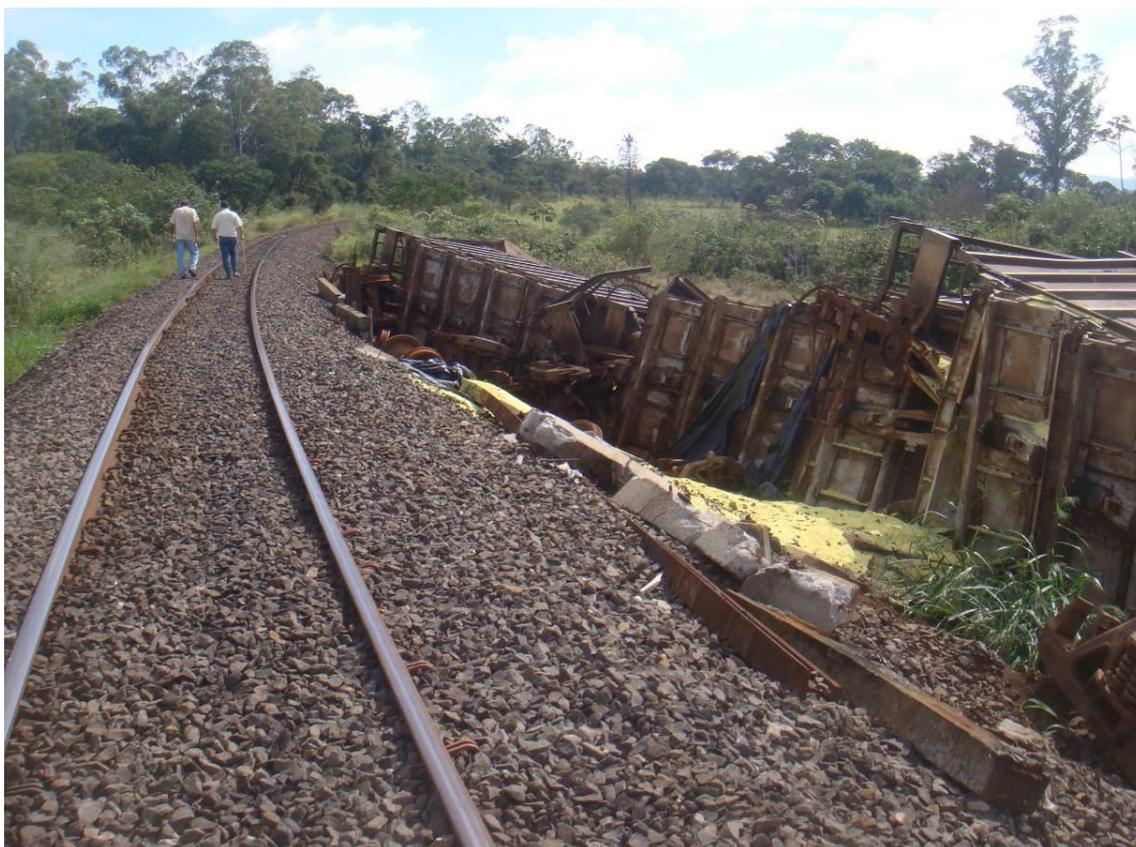
Apêndice 2.3.6.127. Acidente com composição ferroviária nas imediações da E. Ec. de Santa Maria, próximo ao córrego Tetéo (ponto 1).

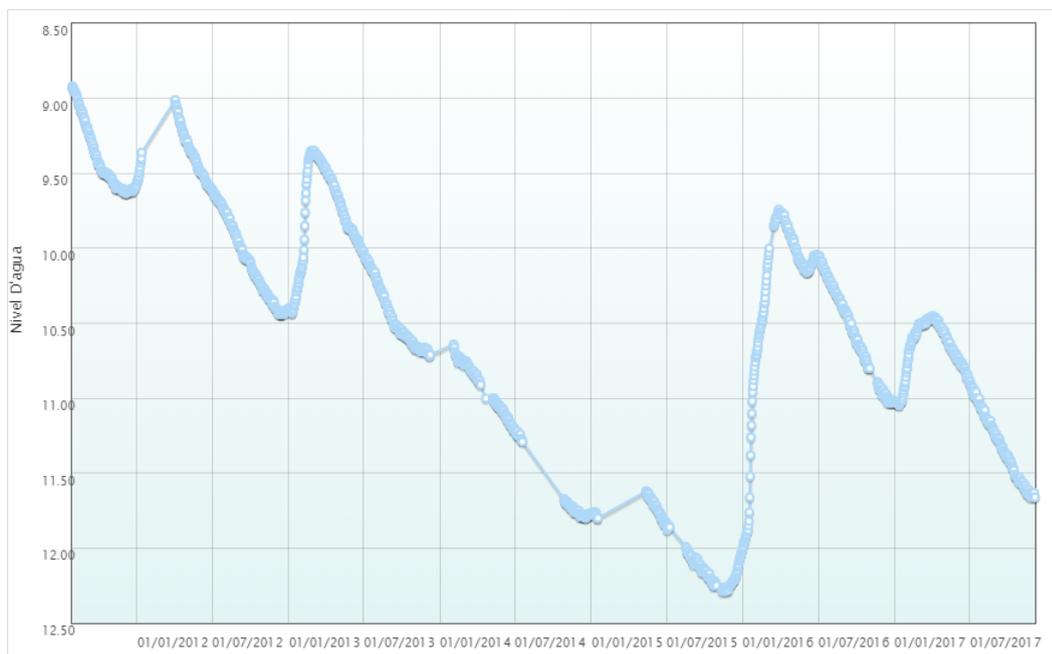
Apêndice 2.3.6.2E. Monitoramento do nível da água subterrânea no poço MNT/SP/SS01 da rede RIMAS (CPRM, 2018)
