# Projeto de Recuperação de Matas Ciliares

Bacia Hidrográfica Piracicaba, Capivari, Jundiá  
Microbacia Ribeirão Pirai  
Município Cabreúva

# MAPA DE USO E OCUPAÇÃO DO SOLO

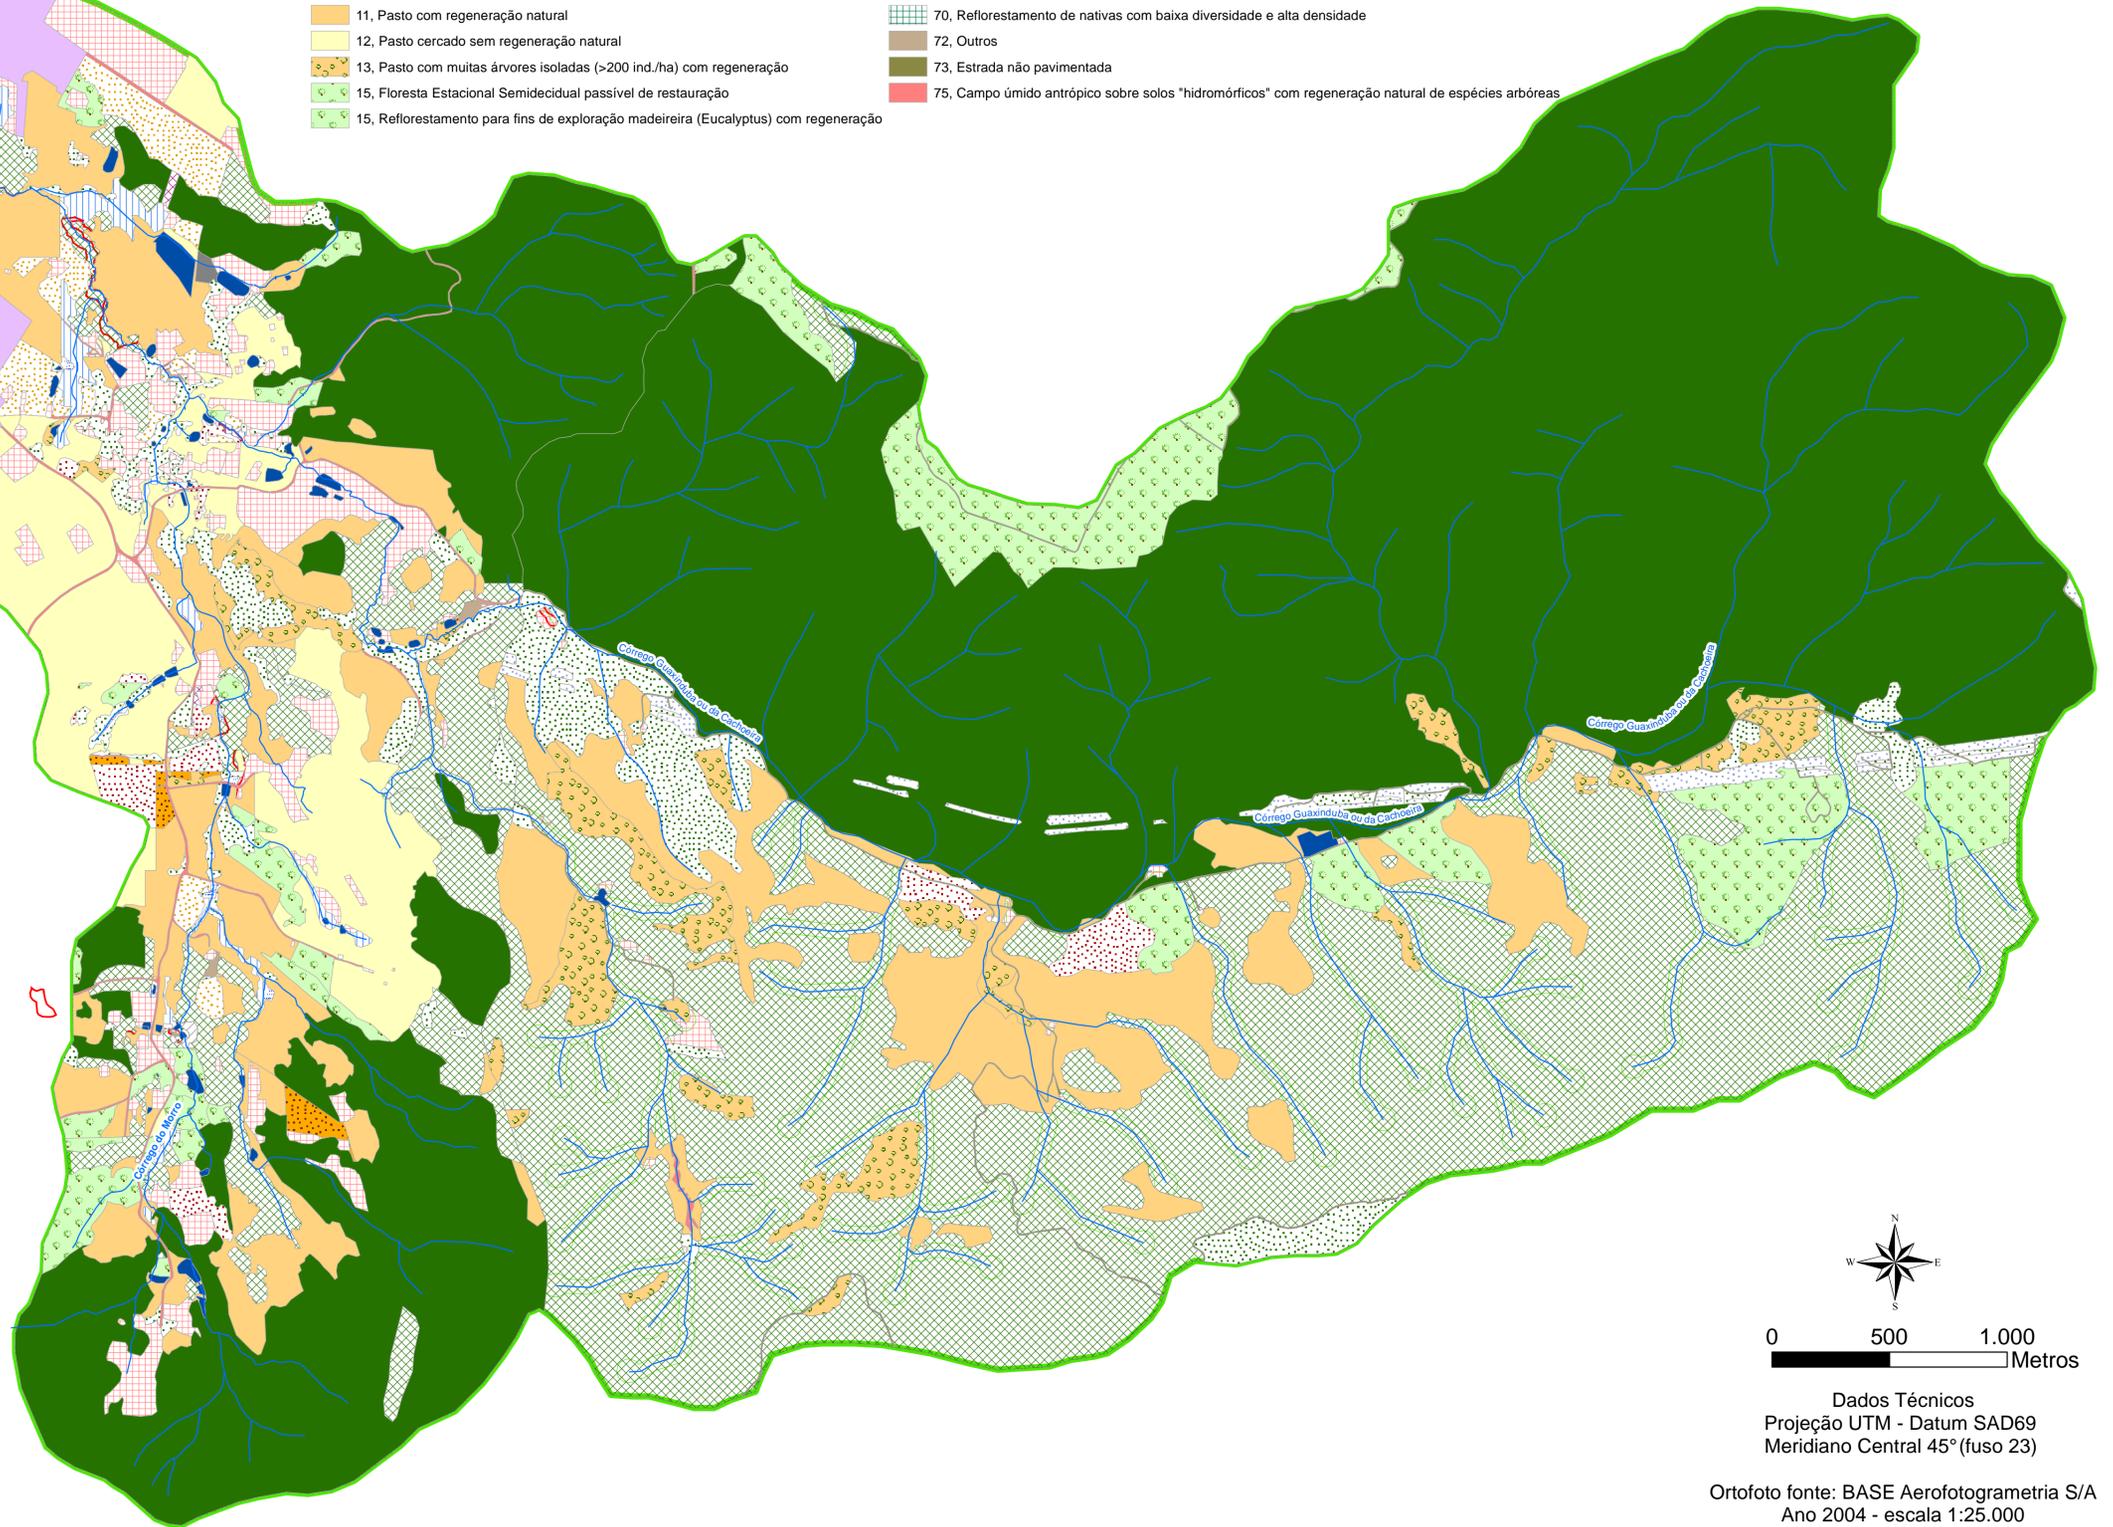
- 01, Mancha Urbana
- 02, Área rural com uso antrópico
- 03, Área de estradas
- 04, Área de represas e corpos d'água
- 05, Área de linha de transmissão
- 07, Campo úmido antrópico originado por assoreamento com regeneração
- 08, Campo úmido antrópico originado por assoreamento sem regeneração
- 09, Cultura anual
- 10, Cultura perene
- 11, Pasto com regeneração natural
- 12, Pasto cercado sem regeneração natural
- 13, Pasto com muitas árvores isoladas (>200 ind./ha) com regeneração
- 15, Floresta Estacional Semidecidual passível de restauração
- 15, Reflorestamento para fins de exploração madeireira (Eucalyptus) com regeneração

- 16, Floresta Estacional Semidecidual com necessidade de restauração
- 18, Reflorestamento para fins de exploração madeireira (Pinus) sem regeneração
- 19, Área abandonada com elevada massa de gramíneas
- 20, Área abandonada com regeneração natural
- 21, Área abandonada sem regeneração natural
- 23, Área abandonada com muitas árvores isoladas (>200/ha) com regeneração natural
- 50, Floresta Estacional Semidecidual conservada
- 51, Floresta Estacional Semidecidual passível de restauração
- 52, Floresta Estacional Semidecidual com necessidade de restauração
- 70, Reflorestamento de nativas com baixa diversidade e alta densidade
- 72, Outros
- 73, Estrada não pavimentada
- 75, Campo úmido antrópico sobre solos "hidromórficos" com regeneração natural de espécies arbóreas
