MAPA DE USO E OCUPAÇÃO DO SOLO

Projeto de Recuperação de Matas Ciliares

Bacia Hidrográfica Mogi-Guaçu

Microbacia Córrego Rico

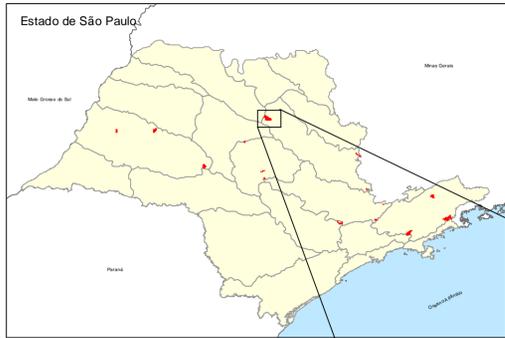
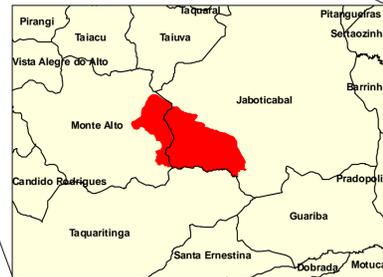
Legenda Vetores do ano de 2008

- Hidrografia
- Limite da microbacia hidrográfica
- Mata Ciliar
- Áreas Reflorestadas

Classificação

Dados Técnicos
Projeção UTM - Datum SAD69
Meridiano Central 51° (fuso 22)

Ortofoto fonte: Mosaico CATI
Ano 2000 - escala 1:30.000
